JOINT DE DILATATION TRANSVERSALE  
GOUJONÉ LORS DU RACCORDEMENT D'UN  
TROTTOIR NEUF À UN TROTTOIR EXISTANT

DÉTAIL NORMALISÉ

RÉPARATION / RACCORDEMENT  
DE TROTTOIR

Numéro du plan  
V08

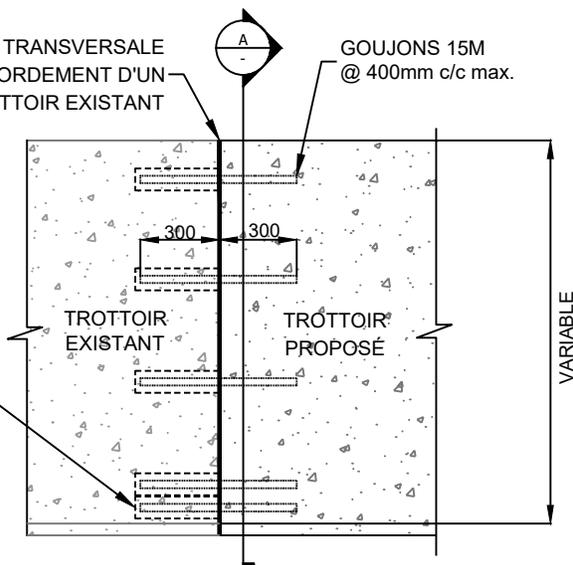
VUE EN PLAN TROTTOIR

GOUJONS 15M  
@ 400mm c/c max.

PERCAGE DU BÉTON EXISTANT  
REMPLISSAGE AVEC MORTIER SANS RETRAIT  
OU LIANT ÉPOXYDIQUE POUR COMBLER  
L'ESPACE ANNULAIRE

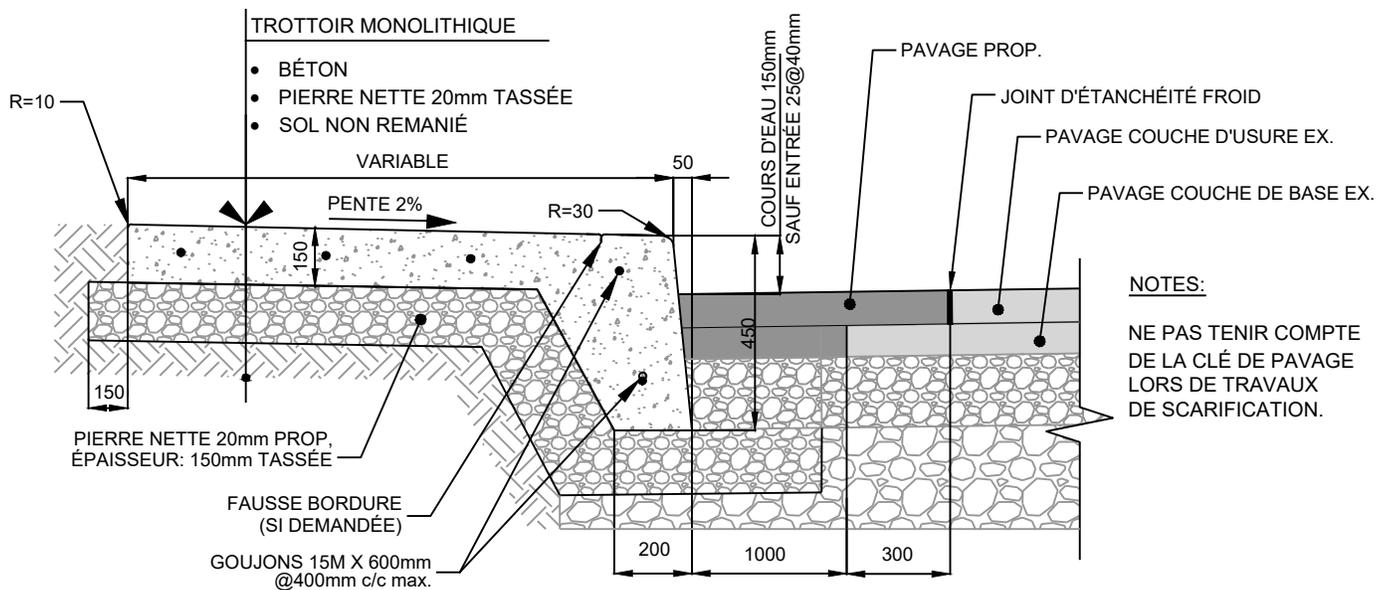
COUPE "A" : CLÉ DE PAVAGE LORS DE RÉPARATION

NE PAS TENIR COMPTE  
DE LA CLÉ DE PAVAGE  
LORS DE TRAVAUX  
DE SCARIFICATION.
